## Warum beschlagen meine Scheiben?

### Tipps und Hinweise

#### Kondensation auf Wärmedämm-Isolierglas

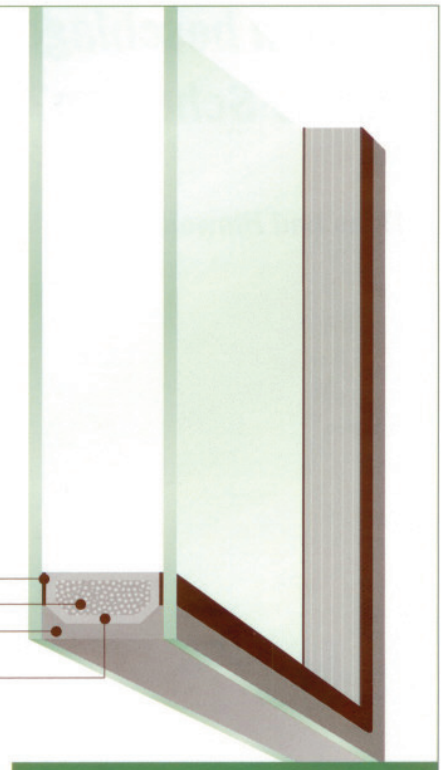
Butyl  
Trockenmittel  
Sekundärdichtung  
**Abstandhalter**

Schematischer Aufbau von Zweifach-Isolierglas

Etwas höher ist die Kondensationsneigung am Scheibenrand. Dafür ist der Abstandhalter aus Aluminium im Isolierglas verantwortlich. Er dämmt viel weniger als das Isolierglas selbst und wirkt daher wie eine Wärmebrücke. Um diesen Effekt zu verringern, gibt es Wärmedämm-Isoliergläser auch mit ‚Warm-Edge-Randverbund‘ – Abstandhaltern aus Materialien, die deutlich weniger Wärme leiten als Aluminium. Dabei gibt es verschiedene Möglichkeiten. Fragen Sie einfach Ihren Glasfachmann.
